检测报告

样品名称 PIN 针

型号规格 15.5*0.64mm

委托单位 惠州市同思实业有限公司

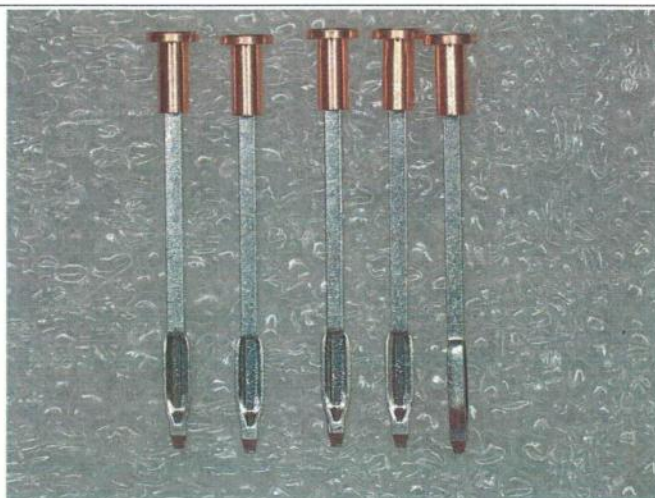
图1 样品代表性外观照片

样品名称	型号规格	数量	生产厂家	样品描述	生产日期	测试项目	外观
PIN 针	15.5*0.64mm	5pcs	同思	鱼眼针	2024/9/14	附着测试	图1

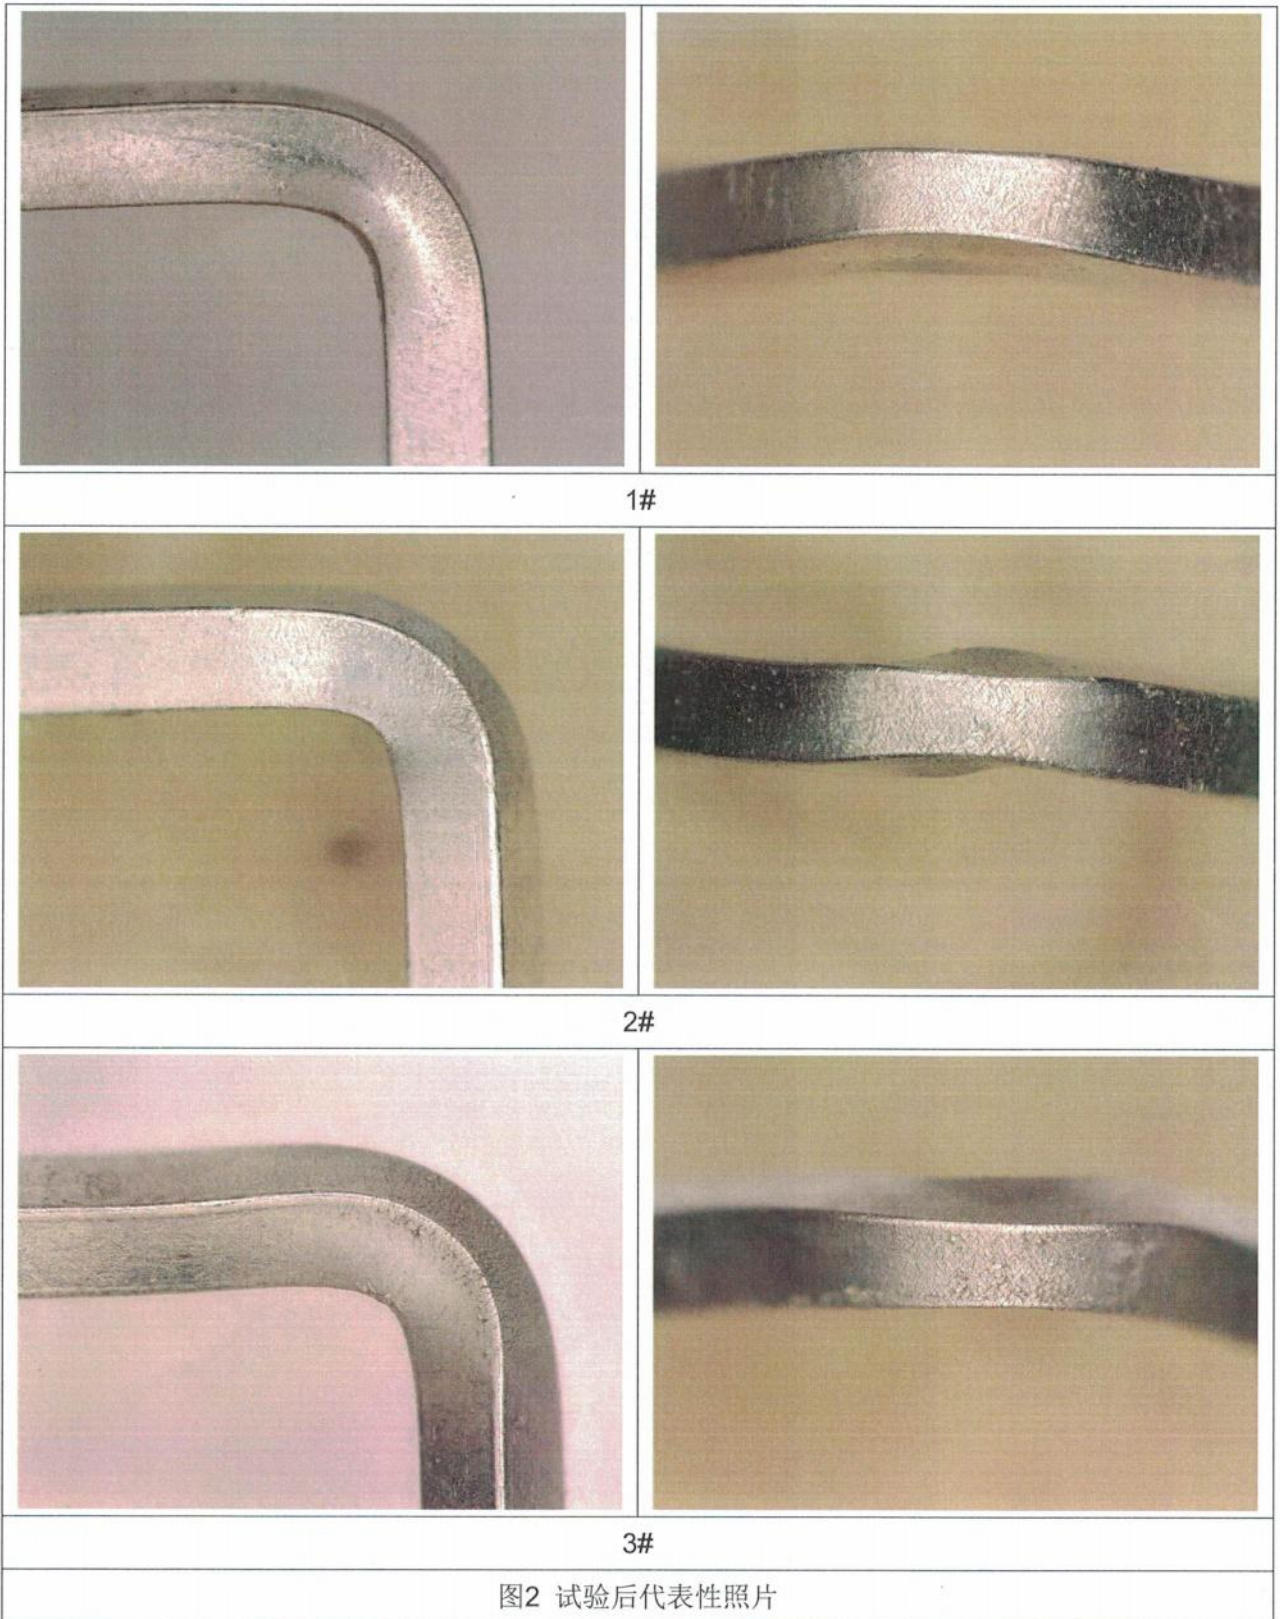
样品名称	编号	试验结果描述	照片
PIN 针	1#	所检样品镀层未见明显从基材上剥离的现象。	图 2
	2#	所检样品镀层未见明显从基材上剥离的现象。	
	3#	所检样品镀层未见明显从基材上剥离的现象。	
	4#	所检样品镀层未见明显从基材上剥离的现象。	图 3
	5#	所检样品镀层未见明显从基材上剥离的现象。

依据 IPC-9797: 2020 及委托单位要求, 将样品在两个方向上各进行一次 90°弯曲试验, 然后在体视显微镜下进行观察。
